ПАСПОРТ ДОСТУПНОСТИ
объекта социальной инфраструктуры
№ 132

**АКТ ОБСЛЕДОВАНИЯ
К ПАСПОРТУ ДОСТУПНОСТИ
объекта социальной инфраструктуры**

№ 152

20 мая 2021 г.

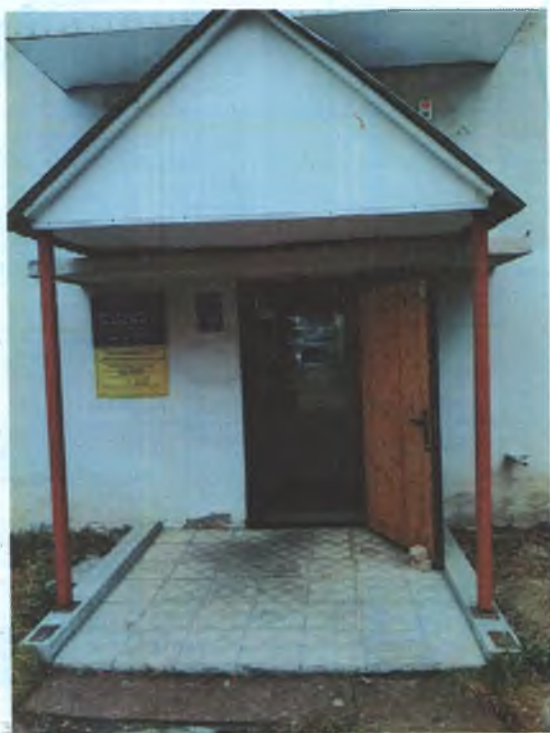
ФОТО № 2 ВХОДНАЯ ЗОНА

Наименование структурно-функциональной зоны	Состояние доступности* (к пункту 3.4 Акта обследования ОСИ)	Приложение		Рекомендации по адаптации (вид работы)** к пункту 4.1 Акта обследования ОСИ
		№ на плане	№ фото	
Входа (входов) в здание	ДЧ-И(К,О,Г,У)		2,3,4,5	Ремонт текущий

Комментарий к заключению: Входы в здание частично доступны для всех категорий инвалидов.

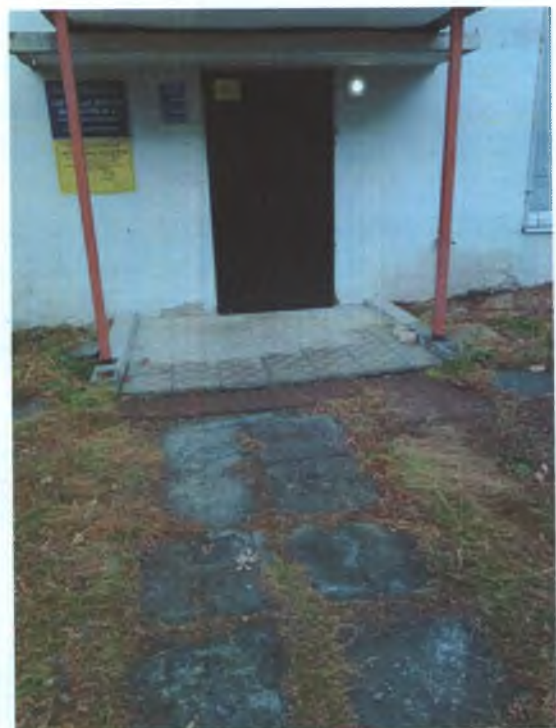
ФОТО № 3 ВХОДНАЯ ЗОНА, ДВЕРЬ

№ п/п	Наименование функционально-планировочного элемента	Наличие элемента			Выявленные нарушения		Работы по адаптации объектов	
		есть/нет	№ на плане	№ фото	Содержание	Значимо для инвалида (категория)	Содержание	Виды работ
6.1	Визуальные средства	нет			Отсутствуют визуальные средства информации доступны для МГН	К, С, Г	Обеспечить визуальным и средствами	
6.2	Акустические средства	нет			Отсутствуют индукционные информационные системы, Звуковые информаторы, помогающие ориентироваться и предупреждающие об	К, С	Установить акустические средства	Текущий ремонт
6.3	Тактильные средства	есть		2,3	Имеются таблицы Брайля	С

Наименование структурно-функциональной зоны	Состояние доступности* (к пункту 3.4 Акта обследования ОСИ)	Приложение		Рекомендации по адаптации (вид работы)** к пункту 4.1 Акта обследования ОСИ
		№ на плане	№ фото	
Системы информации на объекте	ДЧ-В		2,3	Ремонт (текущий)

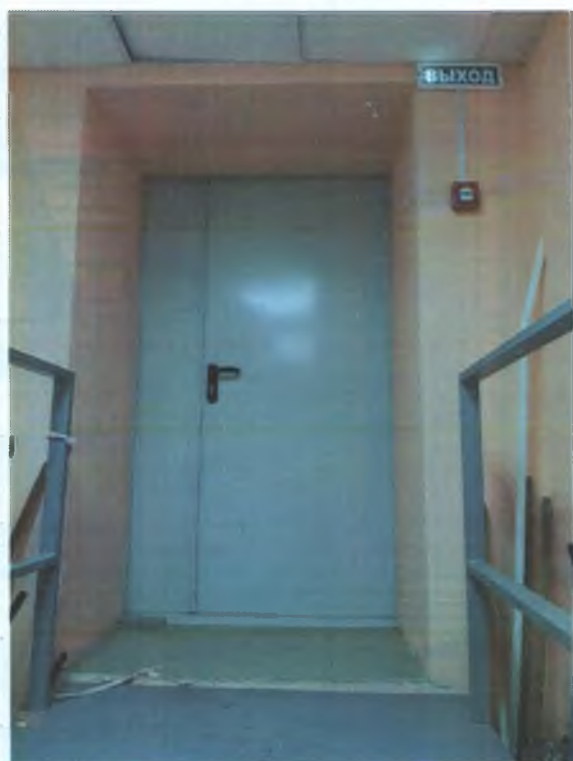
ФОТО № 6 ВЫХОД ЭВАКУАЦИОННЫЙ

Наименование структурно-функциональной зоны	Состояние доступности* (к пункту 3.4 Акта обследования ОСИ)	Приложение		Рекомендации по адаптации (вид работы)** к пункту 4.1 Акта обследования ОСИ
		№ на плане	№ фото	
Пути (путей) движения внутри здания (в т.ч. путей эвакуации)	ДП-В		6,12	Ремонт (текущий)

Комментарий к заключению: Пути движения внутри здания частично доступны для всех категорий инвалидов.

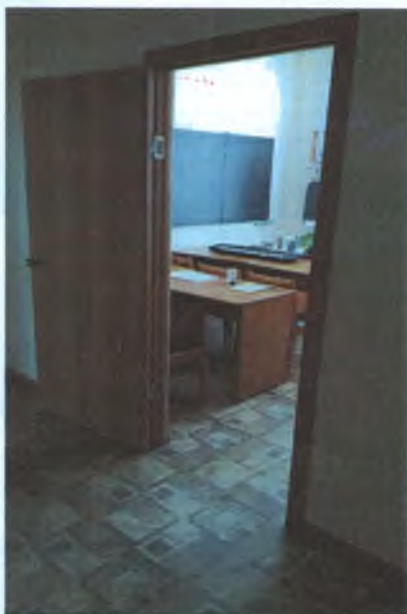
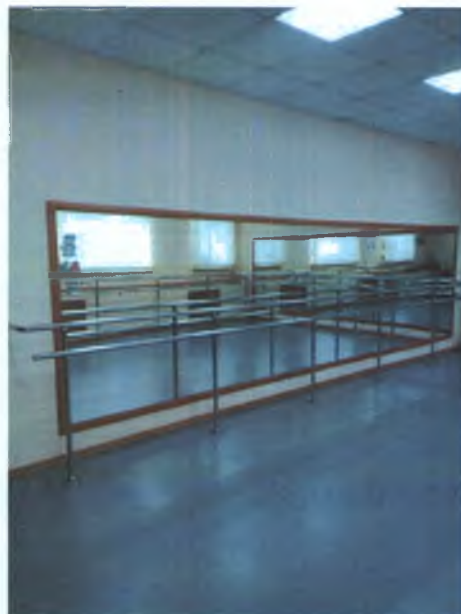
ФОТО № 8 кабинетная форма обслуживания ФОТО № 9 Зальная форма обслуживания

Наименование структурно-функциональной зоны	Состояние доступности* (к пункту 3.4 Акта обследования ОСИ)	Приложение		Рекомендации по адаптации (вид работы)** к пункту 4.1 Акта обследования
		№ на плане	№ фото	
Зоны целевого назначения здания (целевого посещения объекта)	ДЧ-И(К,О,Г,У)		8,9	Ремонт (текущий)

Комментарий к заключению: Зоны целевого назначения здания (целевого посещения объекта) частично доступны для всех категорий инвалидов.

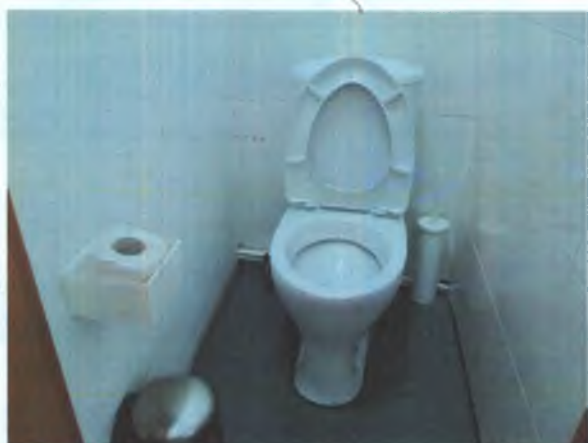
ФОТО № 10 Туалетная комната

Наименование структурно функциональной зоны	Состояние доступности* (к пункту 3.4 Акта обследования ОСИ)	Приложение		Рекомендации по адаптации (вид работы)** к пункту 4.1 Акта обследования ОСИ
		№ на плане	№ фото	
Санитарно гигиенические помещения	ДЧ-И(К,О,Г,У)		10,11	Ремонт (текущий)2

Комментарий к заключению: Санитарно-гигиенические помещения частично доступны для всех категорий инвалидов

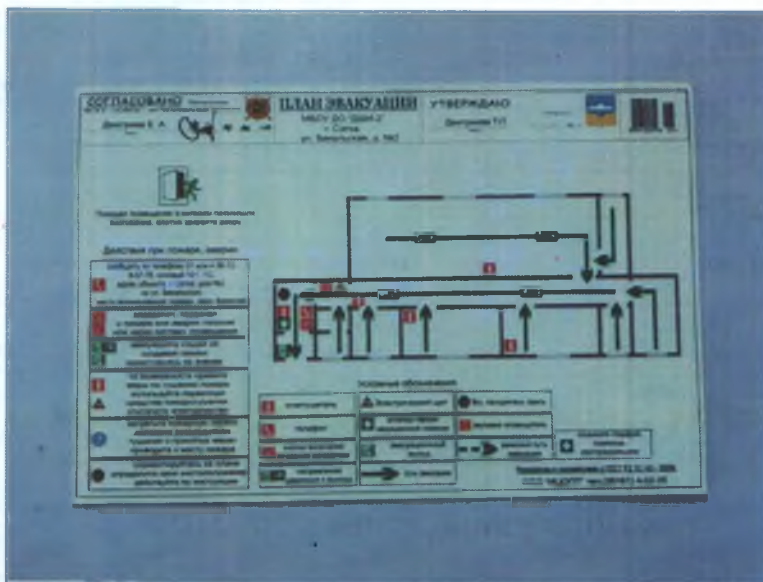
ФОТО № 12 ПЛАН ЭВАКУАЦИИ

№ п/п	Наименование функционально-планировочного элемента	Наличие элемента		Выявленные нарушения и замечания		Работы по адаптации объектов		
		есть/нет	№ на плане	№ фото	Содержание	Значимо для инвалида	Содержание	Виды работ
3.1	Коридор (вестибюль, зона ожидания)	есть		7	Присутствует информация о схеме движения инвалидов по зданию, маршрут обозначен знаками. Отсутствуют зоны отдыха и ожидания для МГН	С, СВ, К, О, Г	не требуется	
3.2	Лестница (внутри здания)	нет						
3.3	Пандус(внутри здания)	нет						
3.4	Лифт пассажирский (или подъемник)	нет						
3.5	Дверь	нет						
3.6	Пути эвакуации (в т.ч. зоны безопасности)	есть		6,12				
ОБЩИЕ требования к зоне
